## Objet : Envoi des résultats des diagnostics immobiliers

## Dossier Technique Immobilier

Numéro de dossier : 11\_DEMO\_0001  
Date du repérage : 19/01/2011

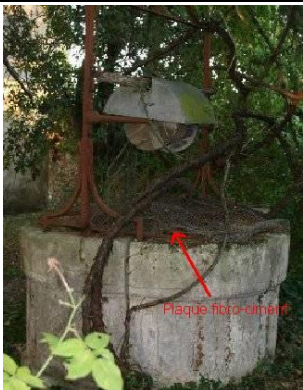
| Localisation | Identifiant + Description | Conclusion (justification) | Etat de conservation** et préconisations* | Photo |
|---|---|---|---|---|
| Rez de chaussée - Jardin | Identifiant: MP 001<br>Description: Couverture sur puits en plaques fibres-ciment<br>Composant de la construction: Etanchéité - Plaques ondulées et planes<br>Partie à sonder: Plaques en fibres-ciment<br>Liste selon annexe.13-9 du CSP: B<br>Localisation sur croquis: Repérage 001<br>Sondage: Sonore | Présence d'amiante (sur connaissance de l'opérateur) | Matériau non dégradé<br><br><b>Résultat EP**</b><br><br><b>Préconisation :</b> Il est recommandé de réaliser une évaluation périodique.<br><br><b>Recommandation :</b> Prévoir la dépose et l'évacuation des matériaux amiantés par un professionnel du désamiantage | |

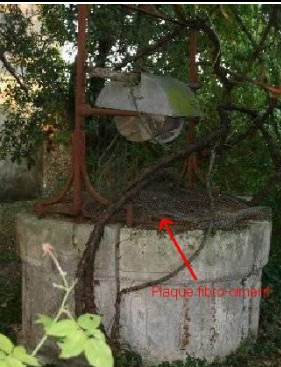
| | Photo n° 001<br>Localisation : Rez de chaussée - Jardin<br>Ouvrage : Etanchéité - Plaques ondulées et planes<br>Partie d'ouvrage : Plaques en fibres-ciment<br>Description : Couverture sur puits en plaques fibres-ciment<br>Localisation sur croquis : Repérage 001 |
